平成30年度郷土づくりシンポジウム  
パネルディスカッション

# 豪雨に起因する土砂・流木災害

2014年8月福知山豪雨災害,  
2018年7月西日本豪雨災害に学ぶ

鳥取大学大学院工学研究科 三輪 浩

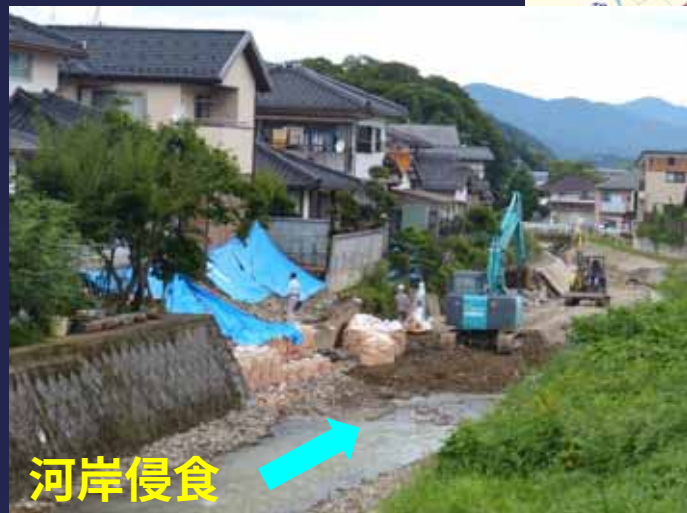
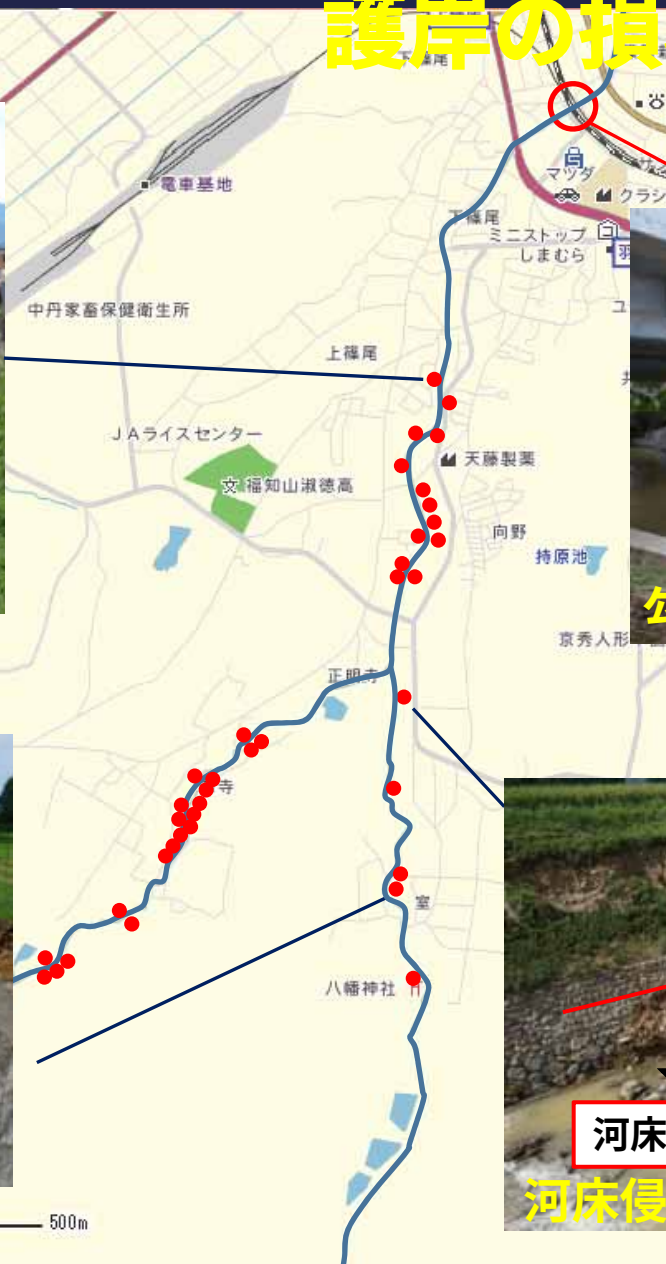
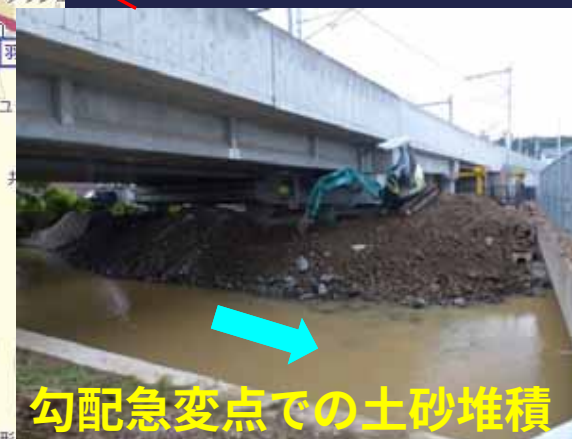
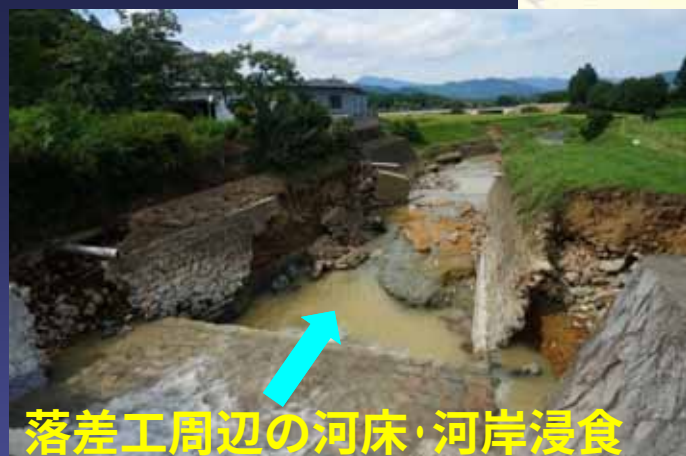
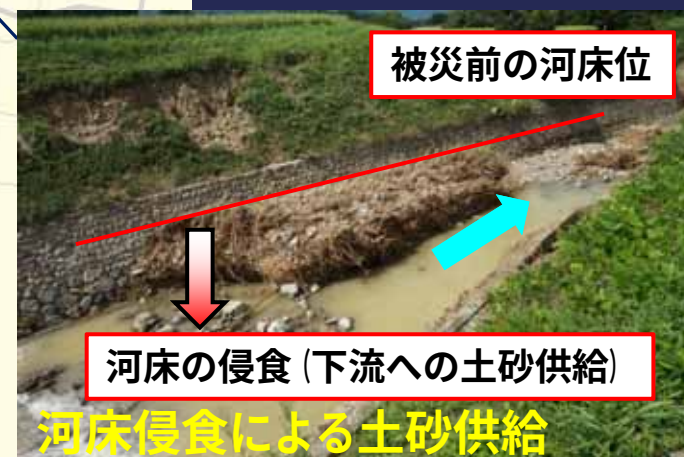
## (2) 土砂災害 (B地区 弘法川中流, C地区 室川 護岸の損壊と土砂供給)

◆福知山の弘法川・室川では、斜面崩壊による土砂生産や河岸・河床侵食による土砂供給が顕著であり、**勾配変化点等での土砂の堆積が内水や土砂の氾濫を引き起こした**と考えられる。したがって、中小規模の出水で河道内に流出・堆積している土砂は、河道内の土砂のバランスを考慮して**継続的に河道から取り除く**ことが必要である。

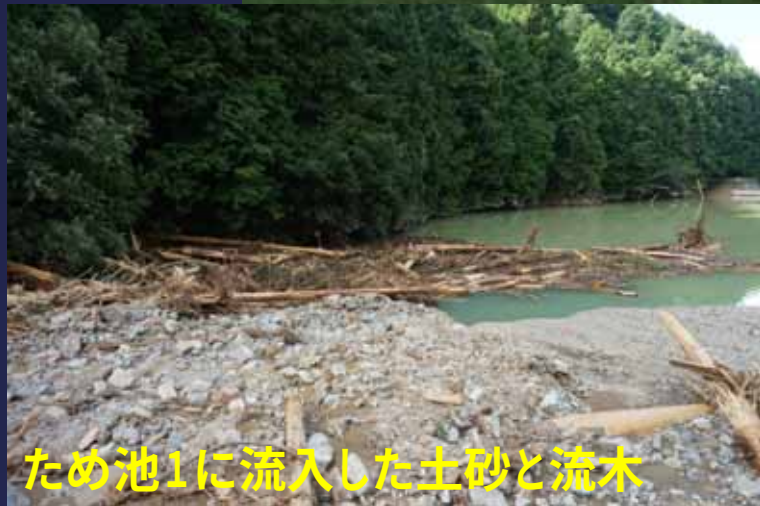
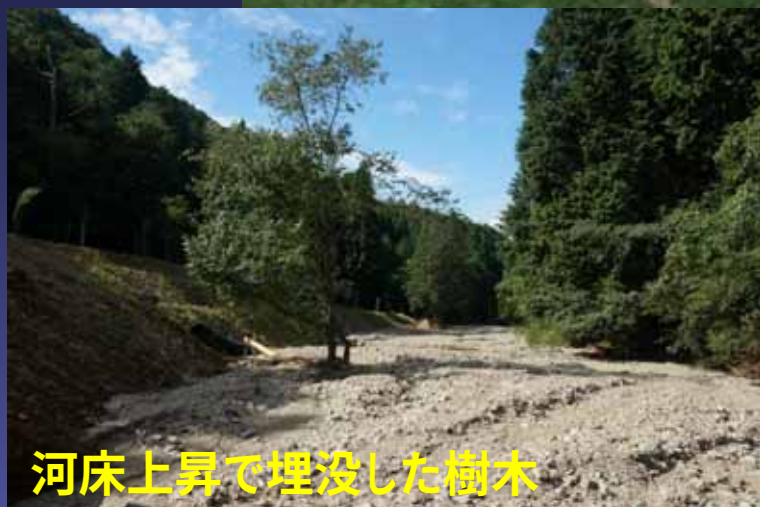
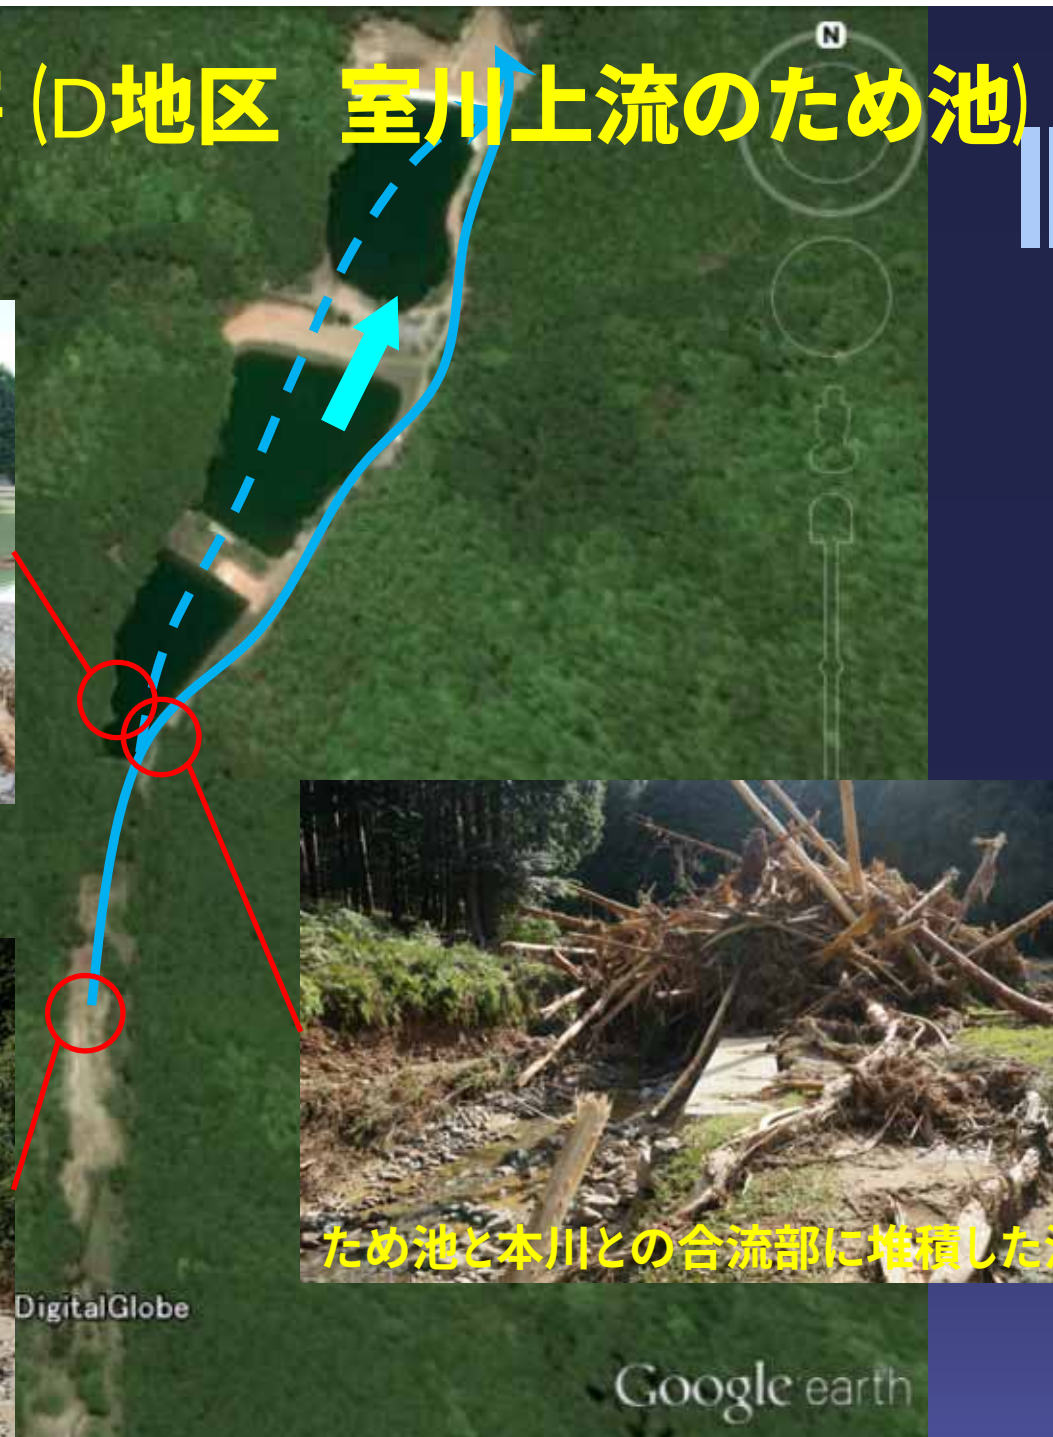
### (3) 土砂・流木災害 (D地区 室川上流のため池)

◆室川上流のため池で多くの土砂・流木を捕捉し、利水施設であるため**池は大きな治水効果を発揮できる**ことが分かった。このことから、治水効果を考慮したため池の利用・整備は検討の価値があると考えられる。

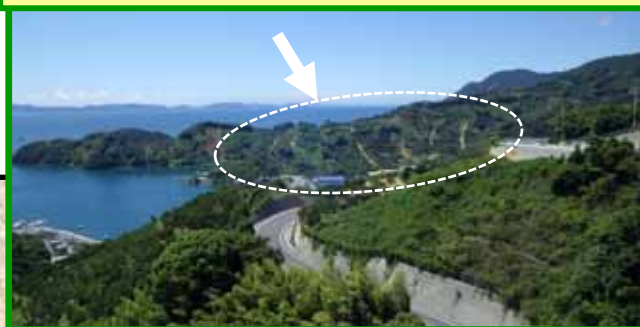
### 白浦地区(玉津港)のミカン畑

・ミカン畑が尾根まで展開し、斜面上に樹林が少ない。崩壊の大部分はミカン畑斜面の表層侵食。

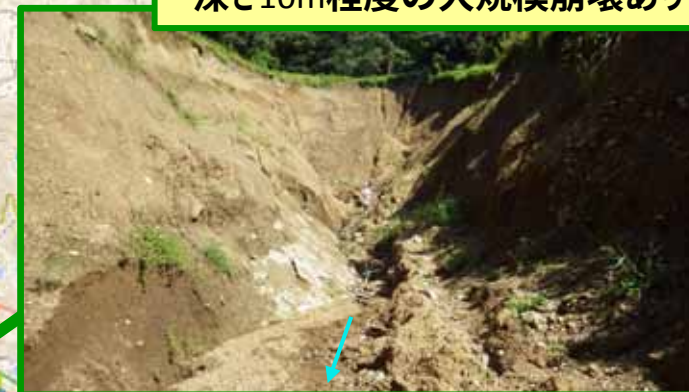
### 荒巻地区

・深さ10m程度の大規模崩壊あり

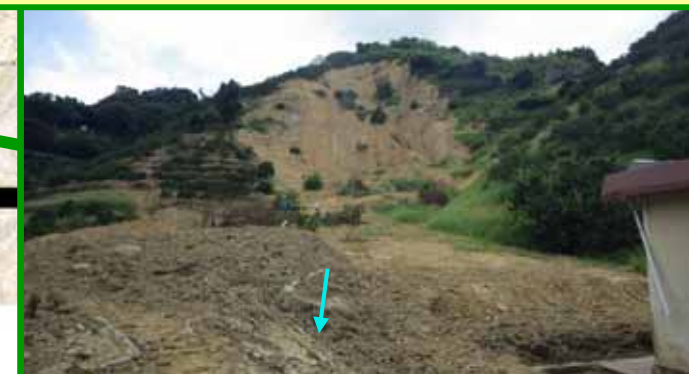
### 白浦地区(玉津港)のミカン畑

・海へ直接流入する大崩壊あり(崩壊深5m程度)

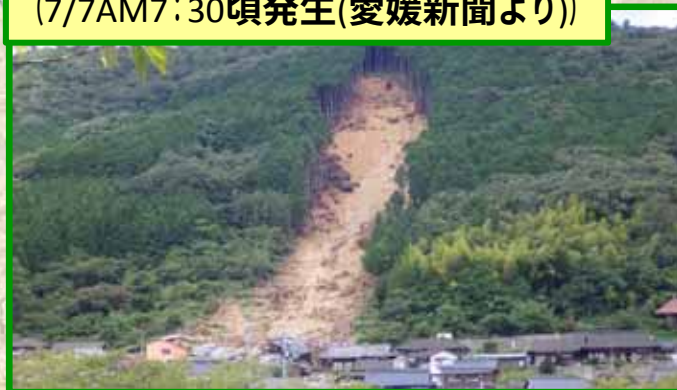
## 明間(あかんま)地区

・崩壊土塊が下端家屋を直撃  
(7/7AM7:30頃発生(愛媛新聞より))

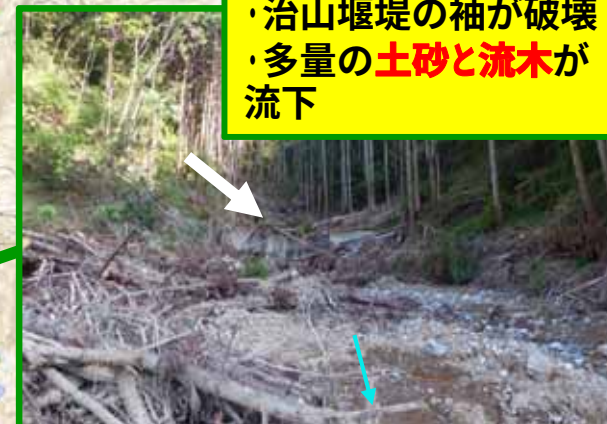
## 県道31号齒長峠

・治山堰堤の袖が破壊  
・多量の**土砂**と**流木**が  
流下

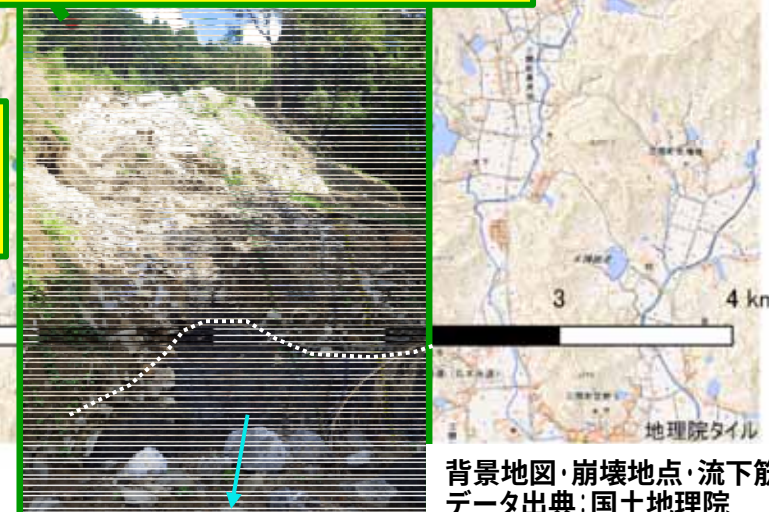
・崩壊面に明確な地層境界あり

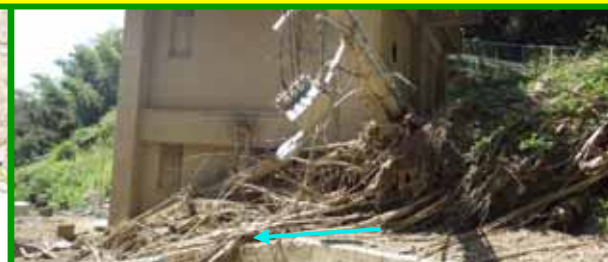
## 大河内地区

・多量の**流木**を含む土石流により谷底集落上流の浄水場が被災

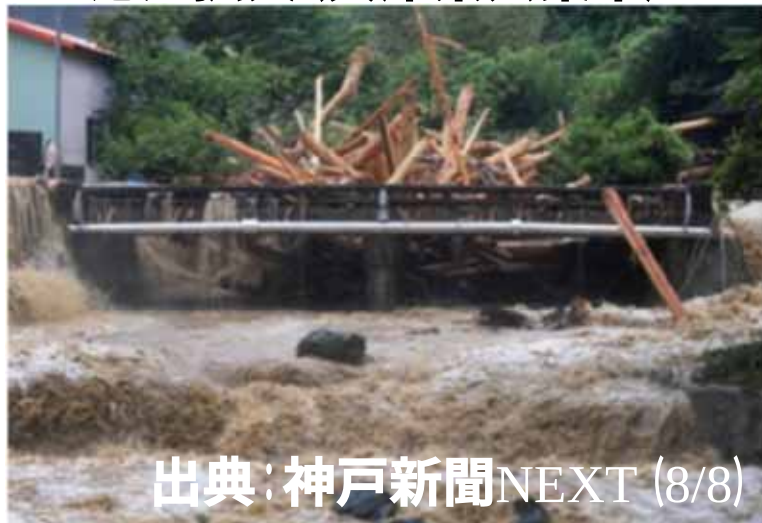
流木による橋梁部での閉塞・  
氾濫拡大(兵庫県宍粟市)

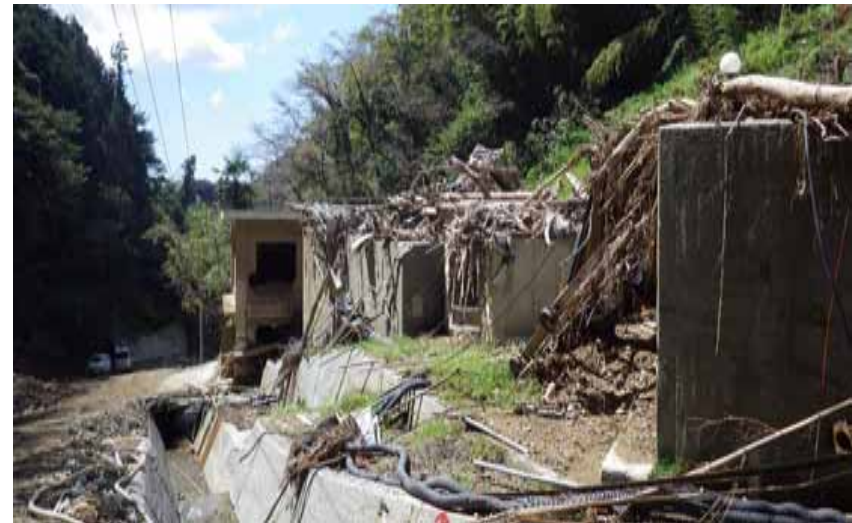
浄水施設での流木の堆積  
(愛媛県宇和島市)
