第3回 鳥取県優良業務発表会

県道岩美八東線外道路のり面工・土工 構造物総点検業務委託

アサヒコンサルタント株式会社

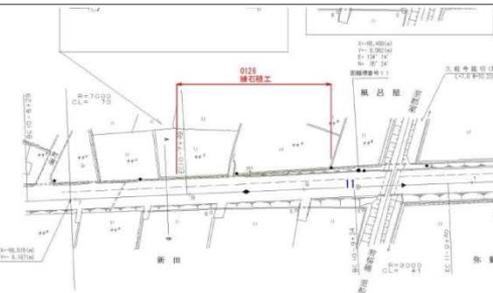
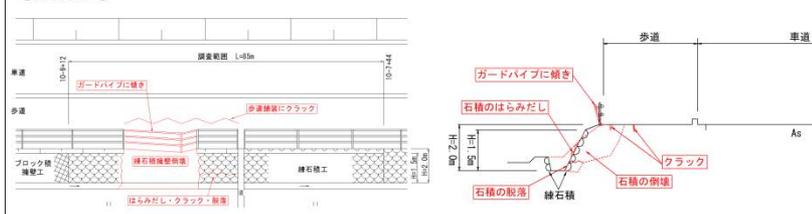
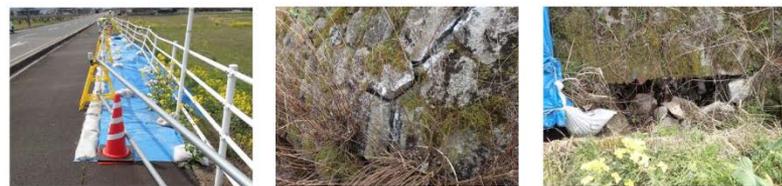
【施設諸元】	
路線名	(一)鳥取郡家線
整理番号	51_232930126D 51_232930127B
所在地	八頭町久能寺
施設名称	ブロック積擁壁工 (空石積工) 盛土工
今後の対応	③対策要検討
対策要因	石積の崩落

(石積の崩落) (石積のハラミ出し) (石積の抜け落ち)

1次点検時ではそうではなかったが、2次点検着手時には、**変状が進行して擁壁の崩壊**を引き起こしていた。**応急処置**として、防水用のシート養生と保安施設が設置してある。周辺の擁壁においても、**クラックやハラミ出し、基部の積石崩落**等が確認される。**歩道部の舗装クラック**も進行していると推測する。よって、一連区間において対策が必要である。また、対策までの間も継続的な変状の監視が必要である。

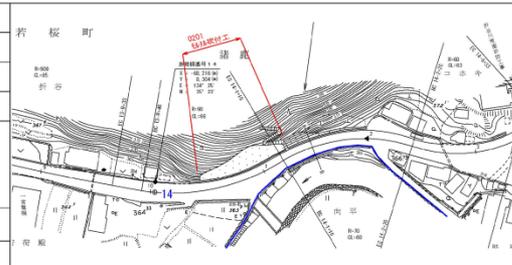
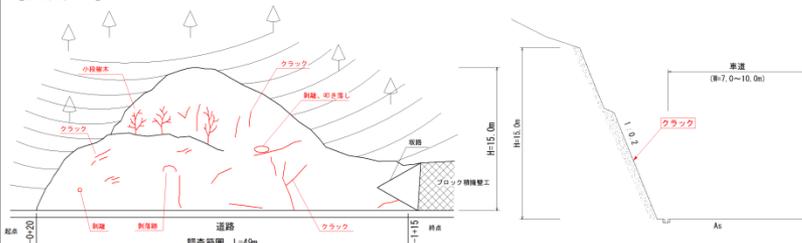
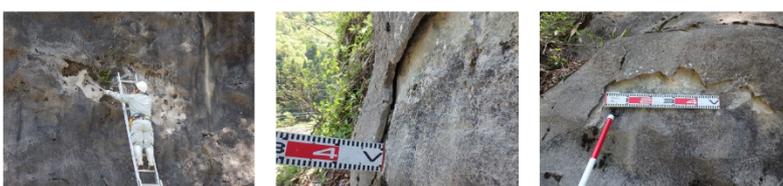
【施設諸元】	
路線名	(一)若桜湯村温泉線
整理番号	51_231030194A
所在地	若桜町諸鹿
施設名称	吹付工 (モルタル吹付工)
今後の対応	②経過観察
留意項目	モルタルの落下

(モルタルの浮き)

2段切の切土法面であるが、小段は一部しかない。斜面表面にはモルタル吹付工が施工されており、**全体的にクラック**が見られ、**剥落跡**もある。近接目視点検において、不安定な浮き箇所については、叩き落しを実施した。よって、現状においては、直ちにモルタルの落下等が懸念される状態ではないので、第三者被害につながる可能性は低いとして異常なしと判断するが、変状進行について、今後の経過観察は必要である。**比較的長大な斜面の直下に道路が位置しているため、落下物の懸念については留意が必要である。**
