平成29年度 郷土づくりシンポジウム

平成29年6月熊本県災害視察報告

平成29年度災害現地研修

阿蘇大橋地区斜面防災対策工事

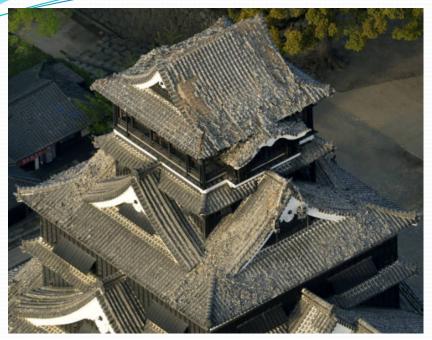
地震で崩れ落ちた熊本城天守閣の瓦 15日午前、熊本市中央区

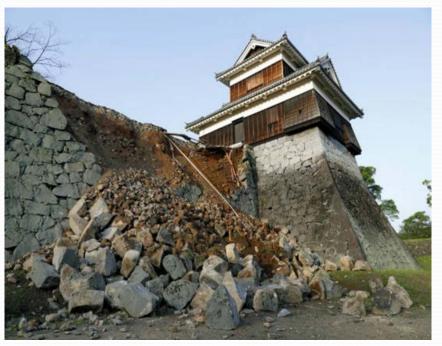
地震で崩れた熊本城の石垣 15日午前、熊本市中央区

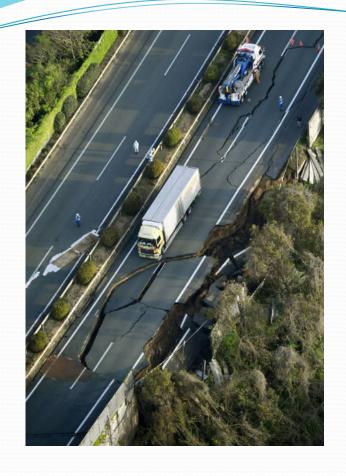
地震で路面が陥没した九州自動車道 15日午前、熊本県益城町

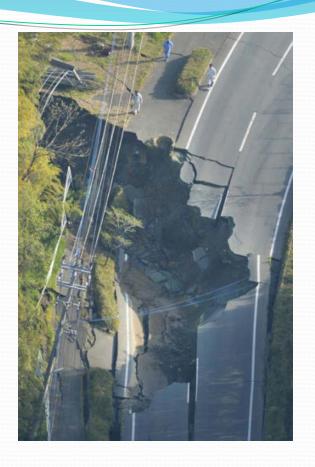
・ 地震で大きく陥没した道路15日午前7時53分、熊本県益城町

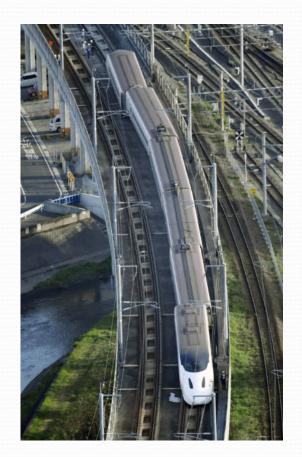
地震で脱線した九州新幹線の回送車両 15日午前、熊本市

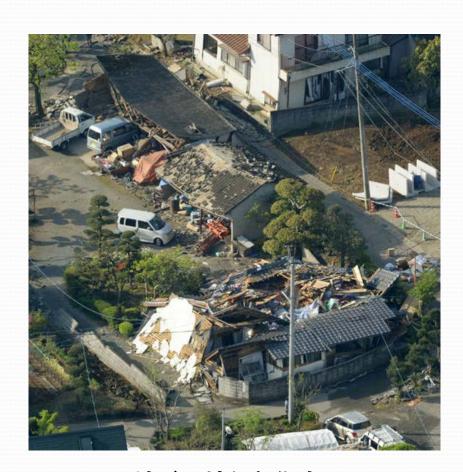
地震で壊れた住宅 15日午前7時59分、熊本県益城町

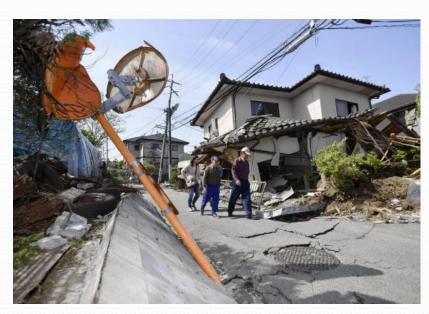
強い地震で倒壊した住宅と倒れたカーブミラー 15日午前、熊本県益城町

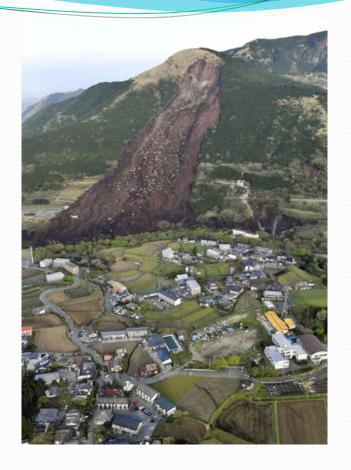
地震で土砂崩れが発生した熊本県南阿 蘇村 16日午前

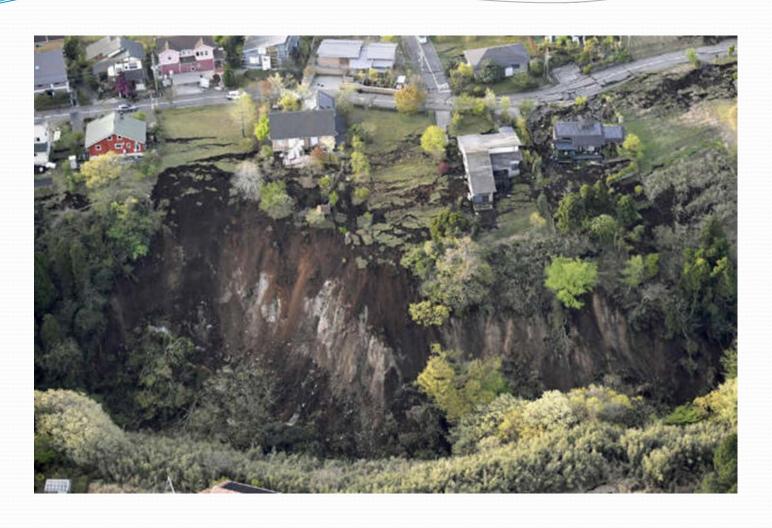
地震で発生した崖崩れ=16日午前、熊本県南阿蘇村

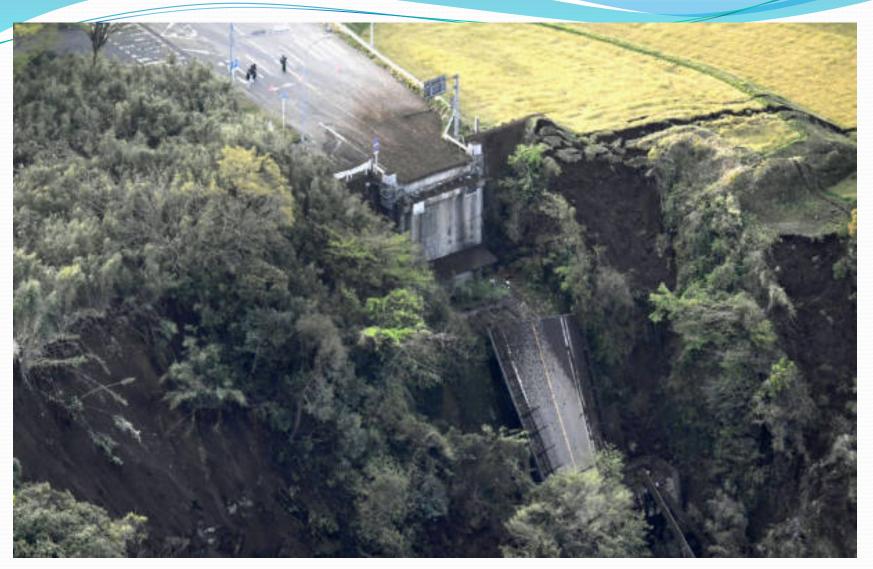
地震で崩れ落ちた阿蘇大橋=16日午前、熊本県南阿蘇村

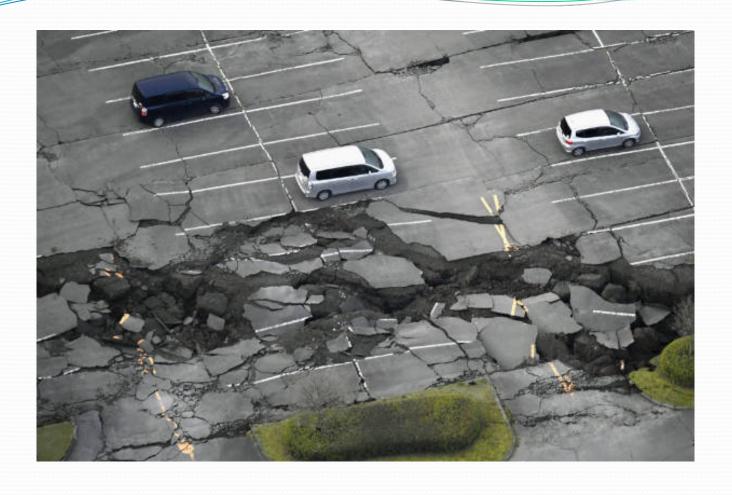
• 地震で崩れた駐車場=16日午前、熊本県南阿蘇村
