# 地震に起因する 土砂災害 ~河川への影響~

鳥取大学大学院工学研究科 梶川 勇樹

#### 地震による河川安全性への影響

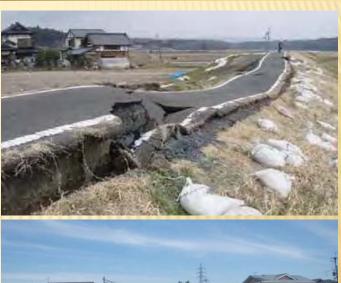
≫法面の崩壊

平成28年(2016年) 熊本地震

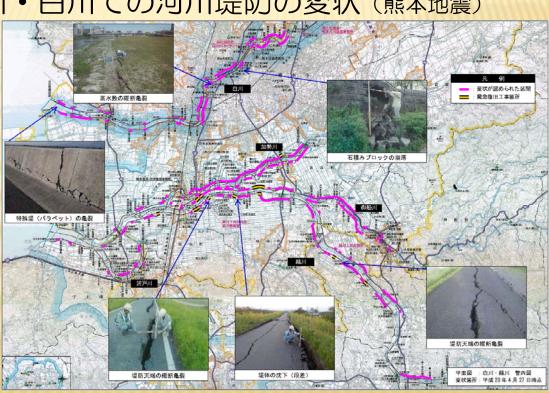
≫緑川・白川での河川堤防の変状 (熊本地震)

171箇所 で変状を 確認

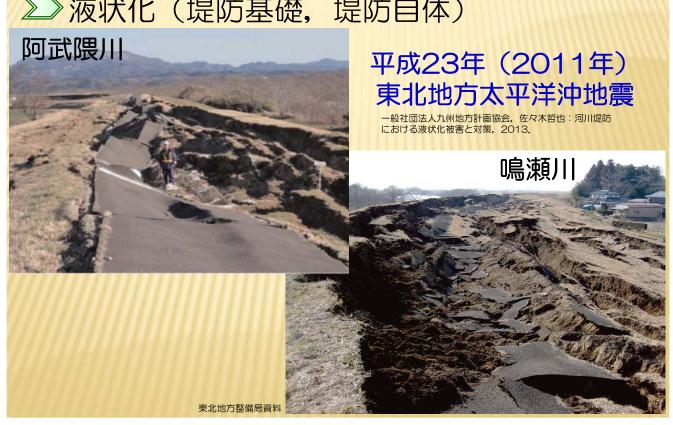
>>> 液状化(堤防基礎, 堤防自体)

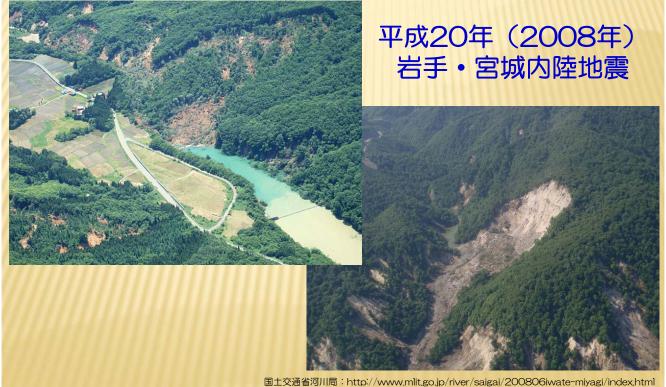
》河道閉塞(天然ダム)の発生

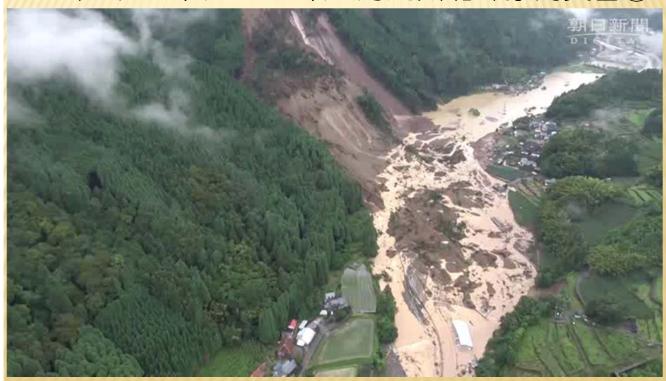
▼平成29年(2017年)7月九州北部豪雨災害①

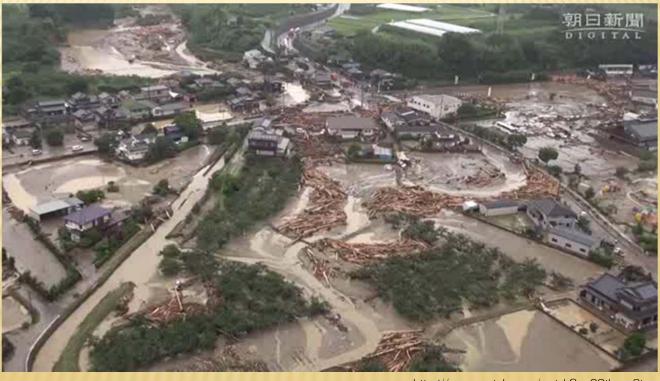
▼平成29年(2017年)7月九州北部豪雨災害②
